BEZPEČNOSTNÍ INSPEKCE POZEMNÍCH KOMUNIKACÍ PRO MĚSTO CHOCEŇ

SAFETY INSPECTION OF ROADS IN CHOCEŇ

DIPLOMOVÁ PRÁCE
MASTER'S THESIS

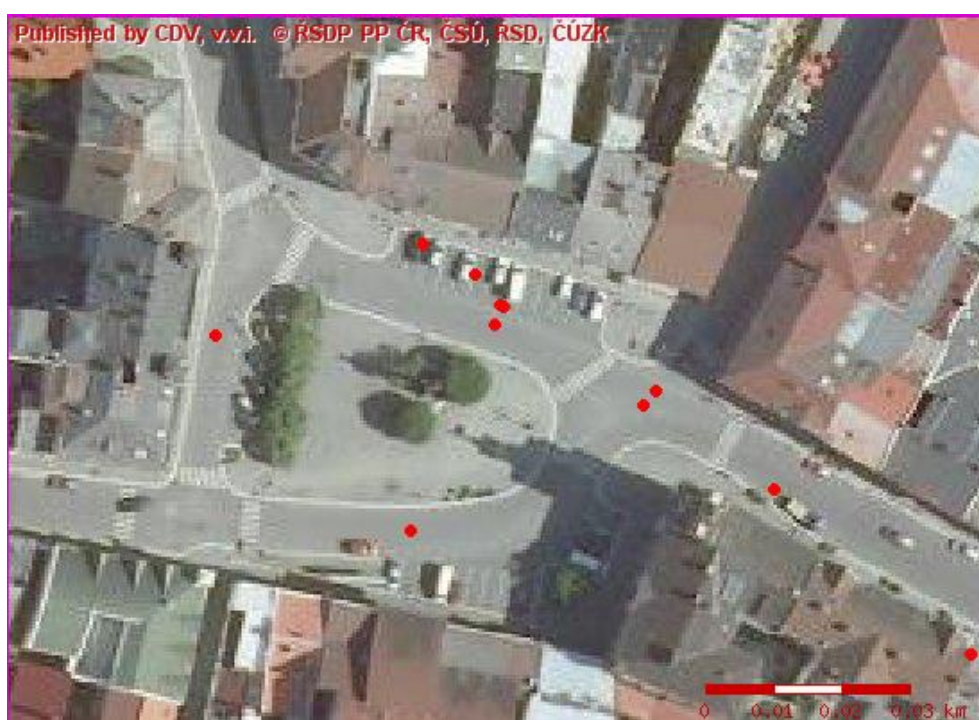
Obrázek 6 - Okružní křižovatka Tyršovo náměstí - ul. Jungmannova - dopravní nehody

- a) Řidič vozidla B vjíždějící do Tyršova náměstí vůbec nezaregistruje úmysl vozidla A vjíždějícího do ulice Bj. Krawce a v podstatě je jen na zkušenosti a pozornosti řidiče vozidla A jestli dojde ke střetu či nikoliv. Tato situace je značně nebezpečná.
- b) Řidič vozidla B vjíždějící do Tyršova náměstí sice zaregistruje úmysl řidiče vozidla A a zastaví vozidlo pro dání přednosti, ale v drtivé většině případů již svou pozicí v křižovatce prakticky znemožňuje uplatnění přednosti řidiče vozidla A, tento tak nemá jinou možnost než se vzdát svoji přednosti a nechat vozidlo B se znovu rozjet a vjet do Tyršova náměstí. Tato situace ovlivňuje plynulost silničního provozu v této křižovatce.

Určitým potvrzením tohoto problému mohou být údaje ze statistiky dopravních nehod Policie ČR. V tomto místě došlo již ke dvěma nehodám s nutností přivolání Policie ČR.

Červené tečky zobrazují dopravní nehody

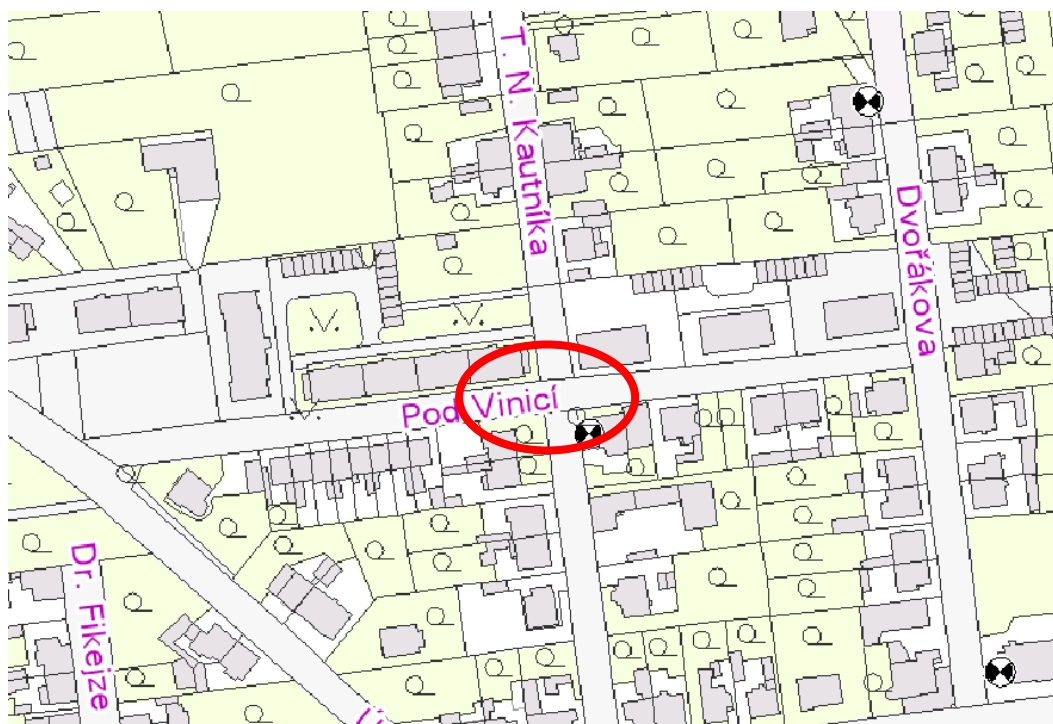
Obrázek 12 - Průsečná křižovatka ul. T. N. Kautníka - ul. Pod Vinicí - situace

Tato křižovatka je zdánlivě bezproblémová, avšak nehodovost na této málo zatížené křižovatce poukazuje na nějaký problém.

Jedná se o průsečnou křižovatku s tradičním dopravním značením, ulice T. N. Kautníka je značena jako hlavní komunikace a ulice Pod Vinicí jako vedlejší. Šířkové uspořádání obou ulic je velmi podobné.

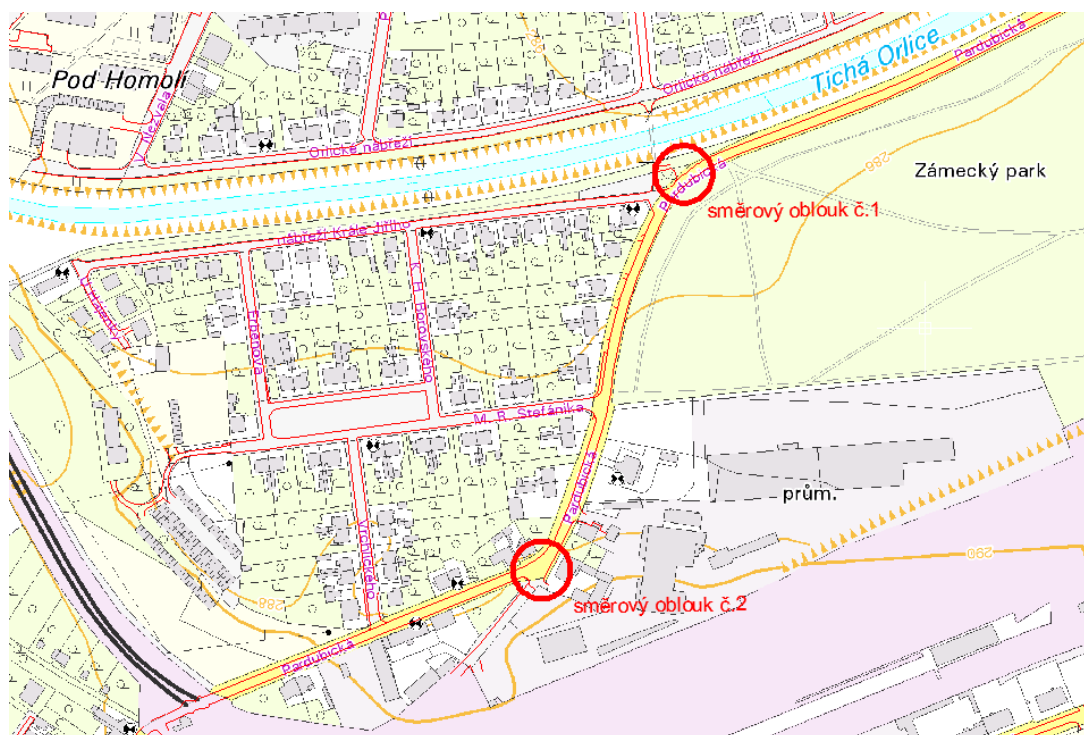
Obrázek 14 - Protismykové vlastnosti směrových oblouků ul. Pardubická (II/315) – směr. oblouky

Část úseku silnice II. třídy II/315 procházející Chocní je současně ulicí Pardubickou v oblasti Na Lhotách. Na této komunikaci byly vytipovány dva směrové oblouky, které dle vizuální prohlídky stavu povrchu komunikací byly shledány jako vhodné pro provedení zkoušky protismykových vlastností.

Konkrétně byla provedena odměrná metoda dle metodického postupu normy ČSN EN 13036-1. Zkouškou se stanoví průměrná hloubka makrotextury povrchu vozovky pomocí rozprostření známého objemu materiálu na povrchu a následného měření celkového vyplnění plochy. Klasifikace se provádí dle normy ČSN 73 6177.

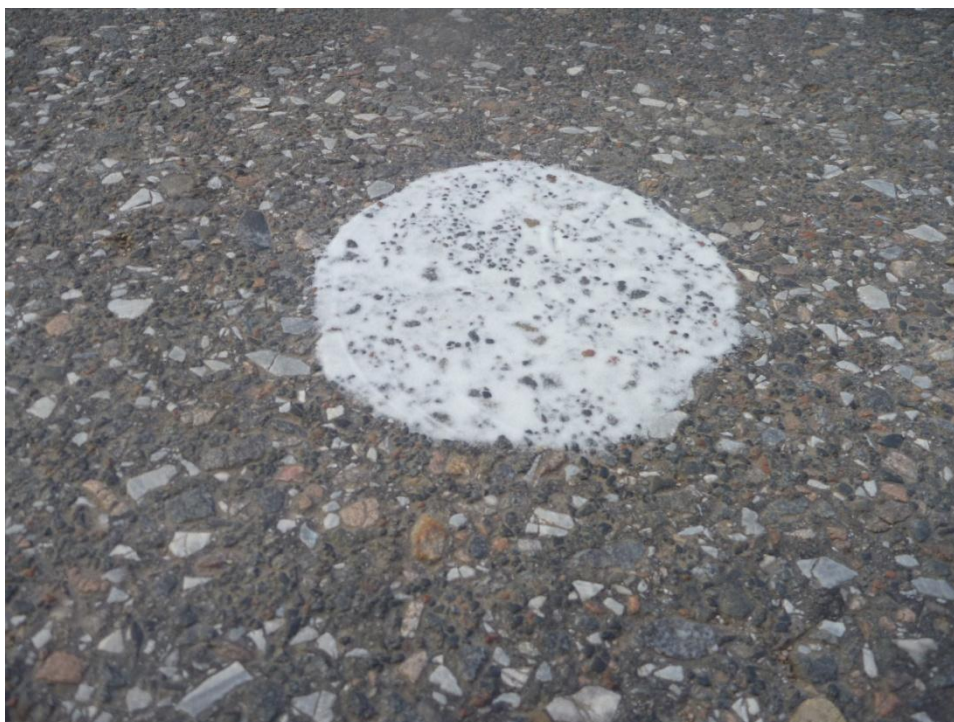
Směrový oblouk č.2 - Naměřené hodnoty:	196	194	192	191	(mm)
	235	232	234	237	(mm)

Průměrná hodnota $D = 213,88\text{mm}$. $MTD = 0,69$ to odpovídá klasifikačnímu stupni 2. (dle tab. 2)

Takto dobré vlastnosti makrotextury lze přisoudit zejména poruchám krytu jako je ztráta hmoty. Z tohoto důvodu se zkouška nepovažuje za průkaznou.

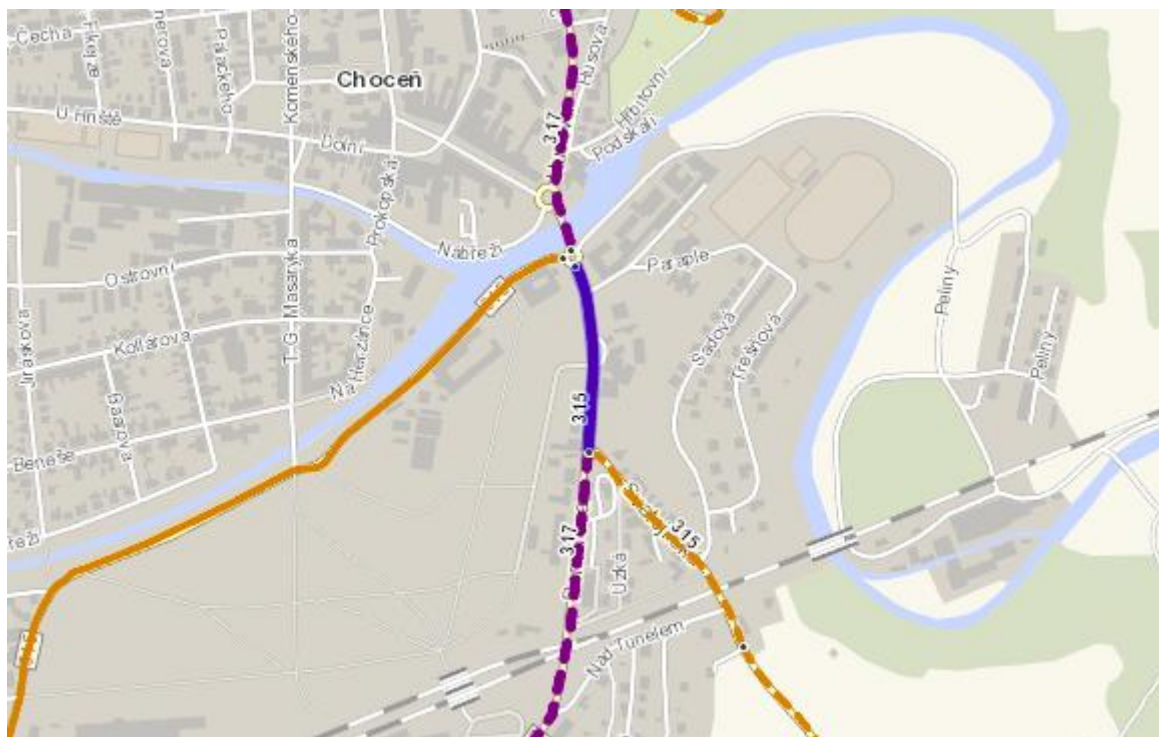
Obrázek 18 - Příčné nerovnosti a protismykové vlastnosti ul. Pernerova (II/315) - intenzity

Nejvytíženější komunikací na území města Choceň je sběrná místní komunikace ulice Pernerova, kterou tvoří sloučení průjezdních úseků silnic II. třídy II/315 a II/317. V tomto úseku dosahuje hodnota RPD1 (roční průměrná denní intenzita) 7482 vozidel/den.

Vozovka v tomto úseku je velmi zastaralá. V roce 2007 byla rekonstruována pouze krátká část (cca 50m) komunikace a to při přestavbě silničního mostu nad železniční tratí.

Vzhledem k rozsahu trvalých deformací se doporučuje provést diagnostické vývrty vozovky ke stanovení poškození podkladních vrstev příčnými nerovnostmi a na základě těchto informací provést výměnu obrusné vrstvy, případně i podkladních vrstev vozovky. V případě pouhé paušální opravy výměnou vrstev dle dopravního zatížení se nedocílí odstranění dalšího vývoje trvalých deformací (vyjetých kolejí).

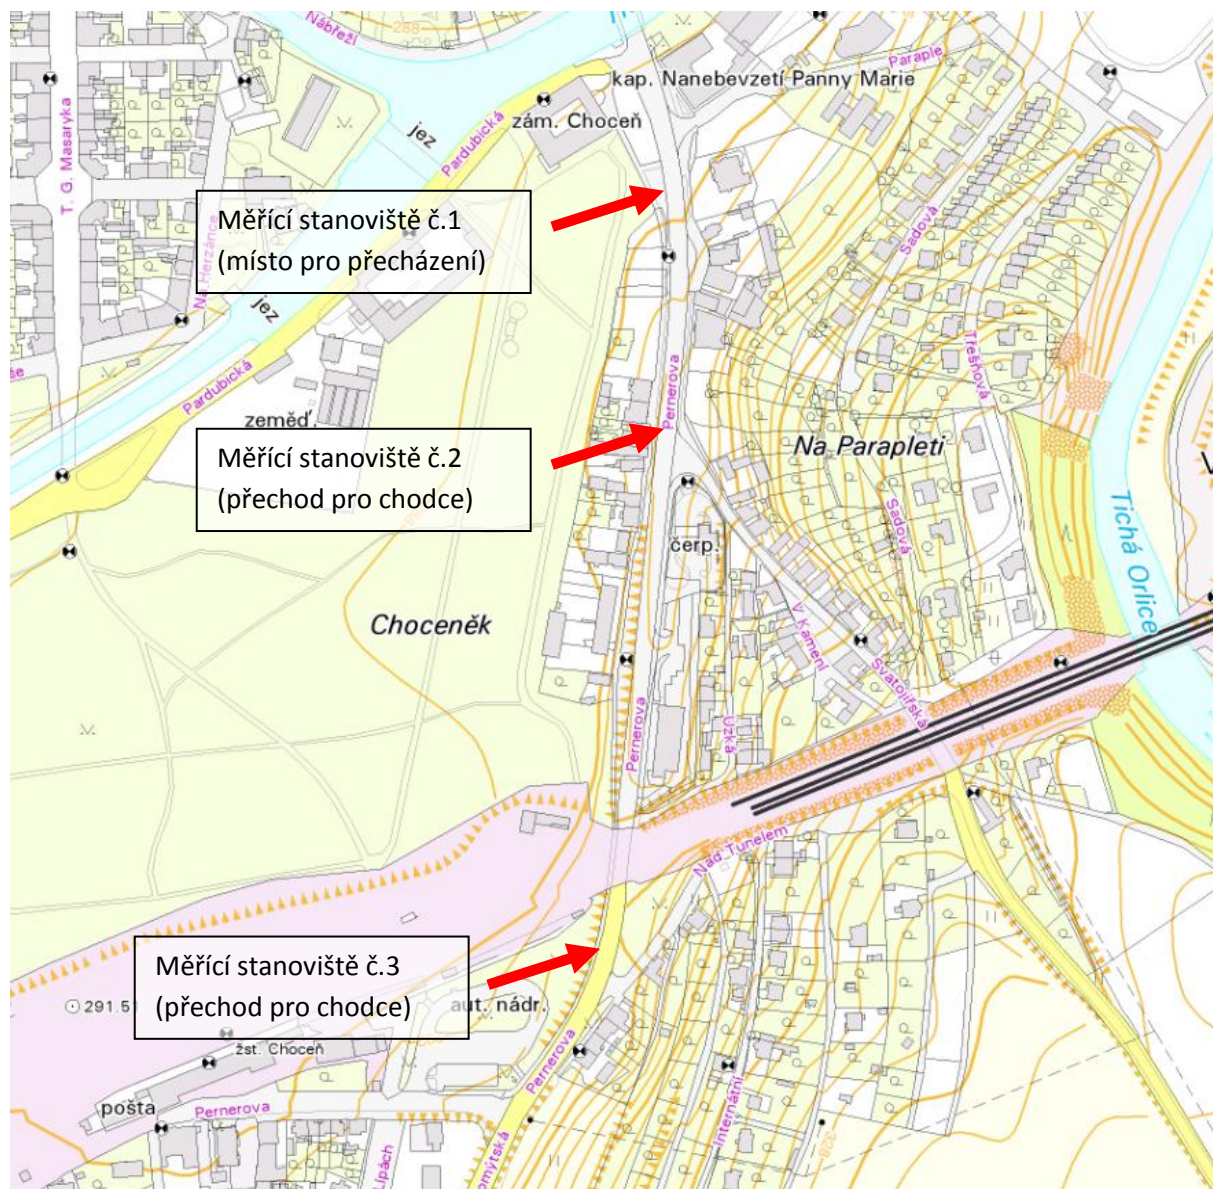
Obrázek 19 - Příčné nerovnosti a protismykové vlastnosti ul. Pernerova (II/315) - měřicí stanoviště

Byla stanovena tři měřicí stanoviště s ohledem na vypovídající hodnotu o celém úseku. Všechna místa zároveň byla zvolena tak, aby postihla i stav vozovky ve vzdálenosti 20m před místy křížení pěších směrů se silniční komunikací z důvodu použití hodnot při posouzení těchto křížení.

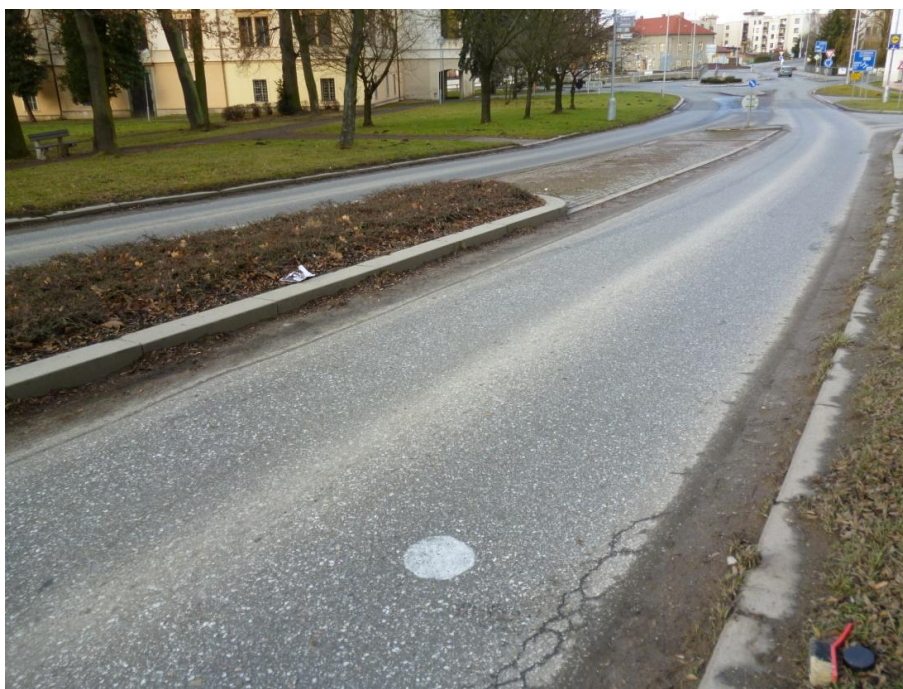
Obrázek 21 - Příčné nerovnosti a protismykové vlastnosti ul. Pernerova (II/315) - měření MTD

Měřicí stanoviště č.1:	vnější stopa	291	293	286	290	(mm)
	vnitřní stopa	293	294	287	297	(mm)

Průměrná hodnota $D = 291,4\text{mm}$. $MTD = 0,38$ to odpovídá klasifikačnímu stupni 4.

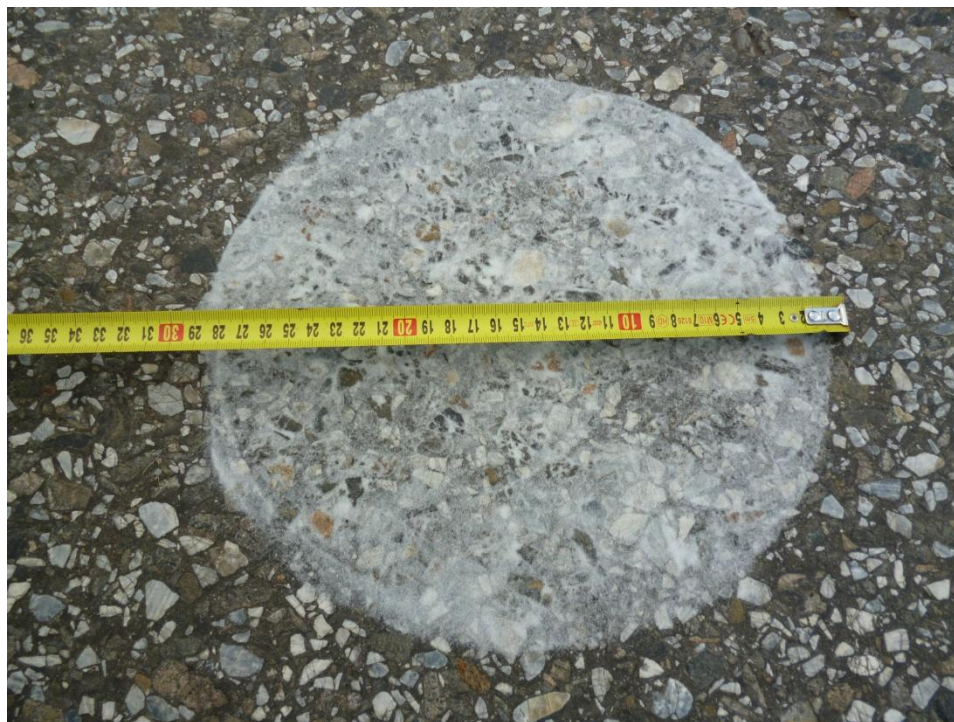
Obrázek 22 - Příčné nerovnosti a protismykové vlastnosti ul. Pernerova (II/315) - detail MTD

Měřicí stanoviště č.2:	vnější stopa	303	308	305	310	(mm)
	vnitřní stopa	288	295	292	290	(mm)

Průměrná hodnota $D = 298,9\text{mm}$. $MTD = 0,36$ to odpovídá klasifikačnímu stupni 5.

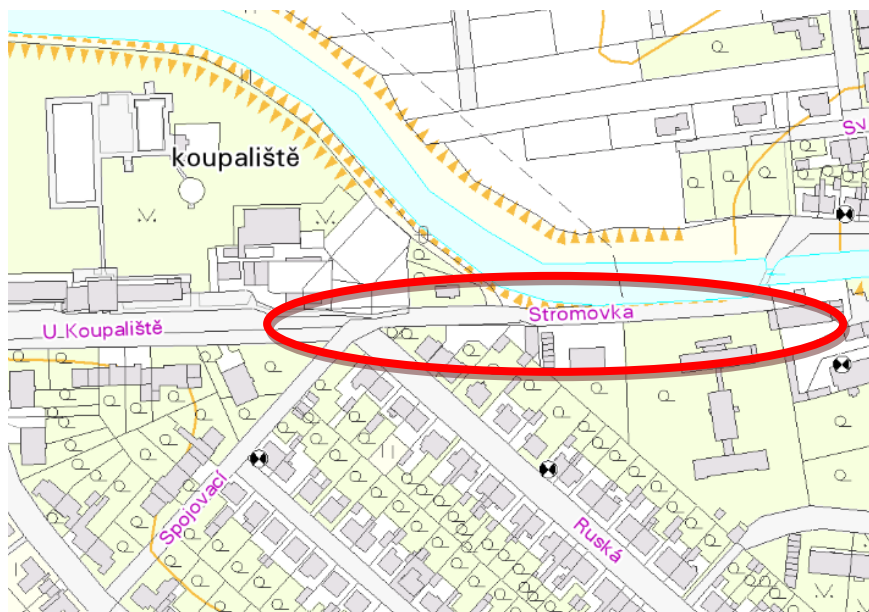
Obrázek 24 - Bezpečnostní nedostatky ul. Stromovka - situace

Nedostatečné fyzické oddělení jízdního pásu a chodníku.

Problematická je část ulice Stromovka od křižovatky ulic Ruská, Spojovací, U koupaliště a Stromovka až po most Stromovka.

Tato komunikace byla poznamenána výstavbou protipovodňových opatření, tudíž došlo k její opravě podobě pokládky nové obrusné vrstvy na stávající vrstvu, bez jejího odfrézování.

Na tomto úseku je rychlostní limit 30km/h, avšak není dodržován. Argument, že jsou na této komunikaci stísněné šířkové poměry, nejsou oprávněné. To, že řidiči pociťují tuto komunikaci jako nedostatečně širokou, když se zde míjejí s jiným vozidlem, je dáno tím, že zde v drtivé většině případů překračují o 10 km/h stanovenou rychlost 30 km/h, a tím mají podvědomě potřebu většího prostoru. Velká část řidičů tento problém řeší tak, že jednoduše najede na přilehlý chodník, protože to je cesta nejmenšího odporu. Obruby jsou navíc šikmé, takže najíždění na chodník nastává i tam, kde není chodník s komunikací přímo v jedné rovině

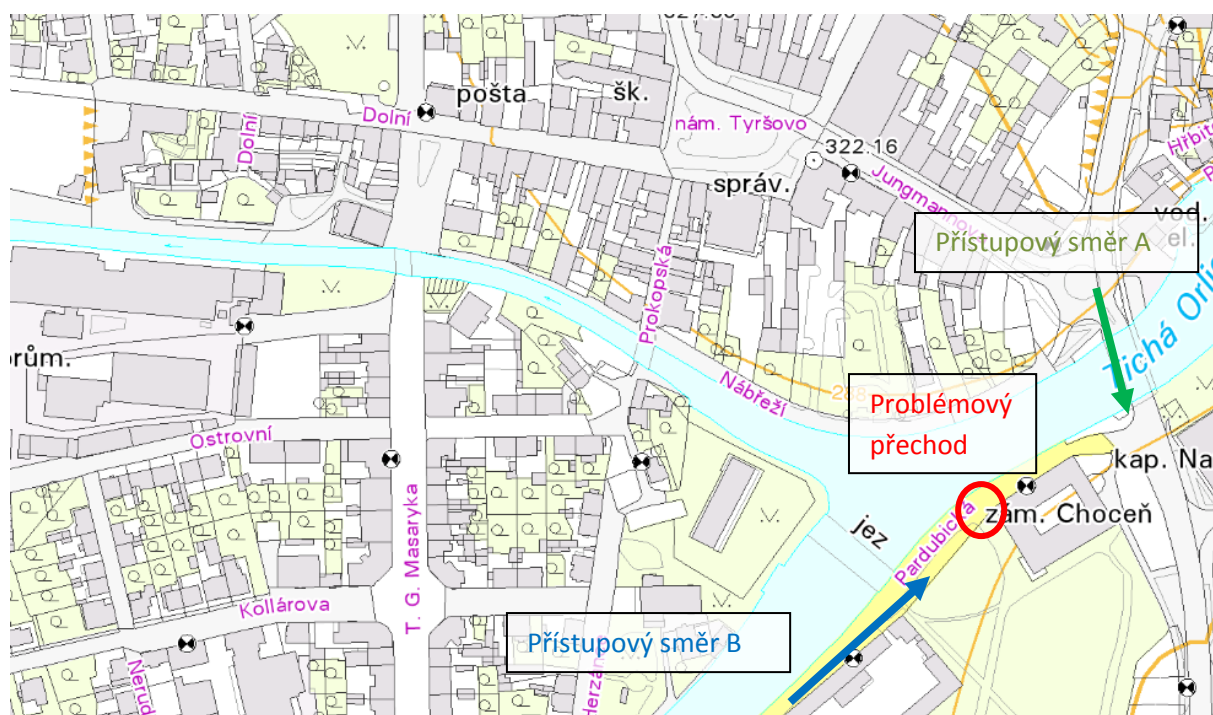
Obrázek 27 - Přechod pro chodce u Zámku ul. Pardubická (II/315) - situace

Tento přechod se nachází v bezprostřední blízkosti budovy Zámku Choceň u jeho jihovýchodního vstupu. V zámku sídlí základní umělecká škola pro děti a mladistvé, která organizuje mnoho zájmových kroužků, tudíž do této budovy denně směřují děti z různých oblastí města. Vzhledem k poloze zámku, sídlícího mimo centrum, má většina chodců na výběr dva přístupové směry A a B, na jejichž konci jsou dva různé přechody. Řešený přechod, a tím i přístupový směr B, je však využíván minimálně, jelikož dle průzkumu většina rodičů své děti z bezpečnostních důvodů učí využívat přechod u severozápadního vstupu tedy přístupovou cestu A.

Zásadním problémem tohoto přechodu jsou rozhledové poměry a jeho umístění za vrcholem směrového oblouku. V rozhledových trojúhelnících jsou totiž v řadě vzrostlé stromy.

Tato varianta počítá s odstraněním výše zmíněného vzrostlého stromu a následným posunem přechodu pro chodce do těchto míst, tedy do vrcholu směrového oblouku. Docílilo by se tak nejlepších možných rozhledových podmínek, a bylo by možné ponechat rychlostní limit na 50km/h. Tato varianta by si však vyžádala stavební úpravy v rozsahu vybudování nového chodníku v délce cca 15m, přesun stávajícího osvětlení přechodu a přesun stávajícího dopravního značení.

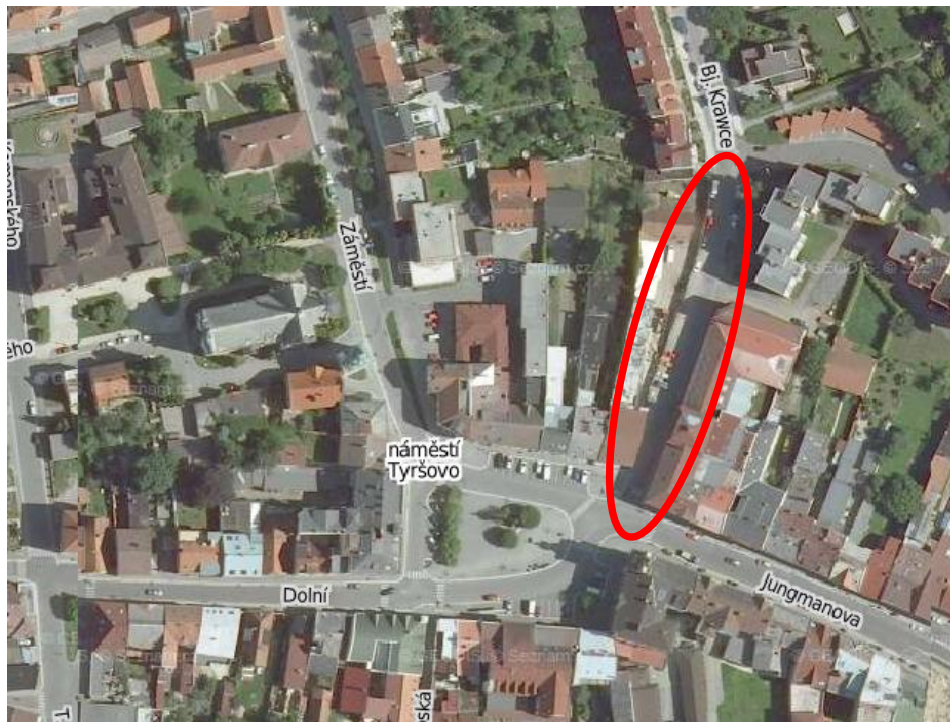
Obrázek 38 - Chybějící chodník ul. Bj. Krawce - situace

Jedná se o slepou komunikaci, v budoucnu bez reálné možnosti propojení s jinými komunikacemi, tudíž se nepředpokládá nárůst intenzity provozu.

Problémem na této ulici je přerušení pěší trasy v délce přibližně 100m, která dále pokračuje na této straně jízdního pásu, bez možnosti bezbariérového přechodu na druhou stranu ulice. Tím dochází k situaci, že chodci raději volí cestu po jízdním pruhu.

Navrhuje se zřídit chybějící chodník po pravé straně ulice na místo stávajících stání v šířce 1,25m. Vedle nově navrhovaného chodníku v celé jeho délce zřídit parkovací pruh pro podélné stání. Po levé straně ulice, tj. u stávajícího chodníku je značka č. B29 „Zákaz stání“ již umístěna, ale tento zákaz není respektován. Předpokládá se, že při provedení navržených stavebních úprav, by toto porušování zákazu stání, bylo daleko zřetelnější a řidiči, by zde přestali své vozy odstavovat, jelikož by k tomu chyběl dostatečný prostor.

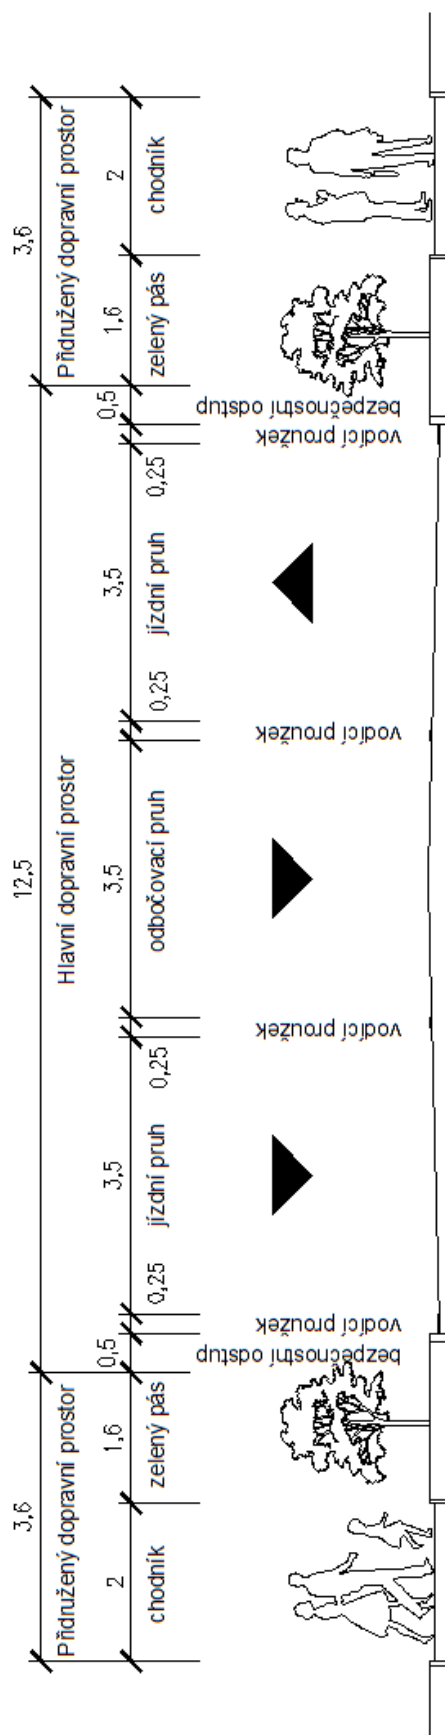
Vzorový řez ulice Pernerova - Stávající stav

Stávající komunikace má šířku hlavního dopravního prostoru 11,5m. Viz. vzorový řez stávajícího stavu.

Pro zvýšení bezpečnosti cyklistů na této komunikaci se doporučuje zřídit samostatné jednosměrné pruhy pro cyklisty v hlavním dopravním prostoru. Tyto pruhy na začátku a konci vyhrazeného pruhu zvýraznit barevnou úpravou povrchu a doplnit piktogramy cyklistů. Stejným způsobem zvýraznit vyhrazené cyklistické pruhy procházející křižovatkou.

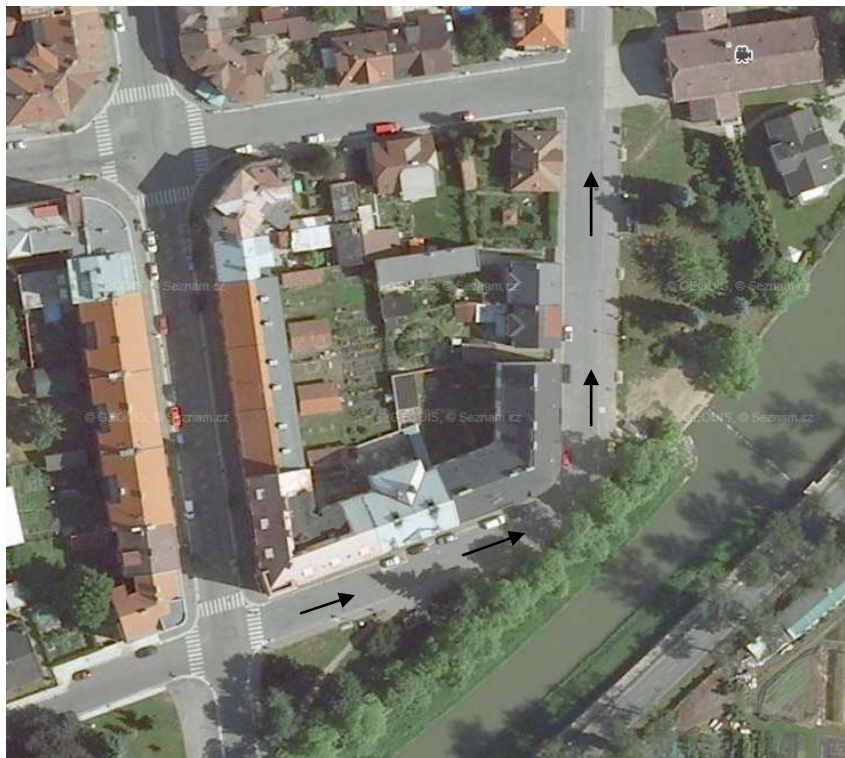
Obrázek 46 - Průjezd jednosměrnou ul. Na Herzánce (autobusové nádraží) - situace 1

Stávající úsek ulice Na Herzánce mezi ulicí T.G.Masaryka a ulicí Kollárova je řešen jako jednosměrná ulice z důvodu funkce této ulice jako autobusového nádraží.

Proto se jeví jako lepší řešení, tento stav zlegalizovat, aby byli řidiči tuto situaci očekávali.

Na vjezdu z ulice Kollárova doplnit značku č. B2 "Zákaz vjezdu všech vozidel" dodatkovou tabulkou č. E12b „Vjezd cyklistů v protisměru povolen“

Na vjezdu z ulice T. G. Masaryka doplnit stávající značku č. IP4b „Jednosměrný provoz“ taktéž dodatkovou tabulkou č. E12a „Vjezd cyklistů v protisměru povolen“.

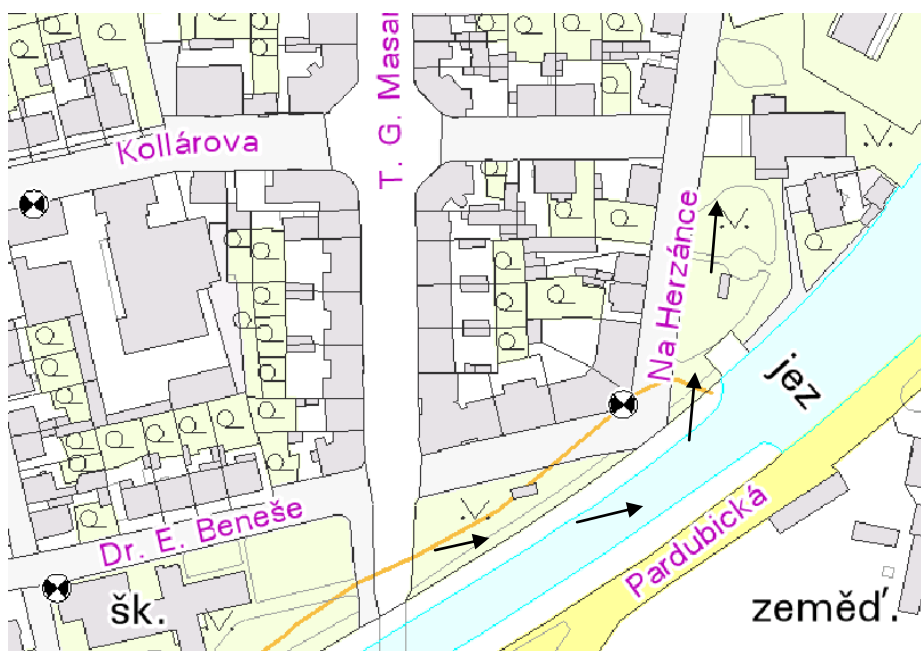
Obrázek 47 - Průjezd jednosměrnou ul. Na Herzánce (autobusové nádraží) - Situace 2

Avšak tato ulice je velmi využívaná cyklisty, kteří nerespektují tento zákaz.

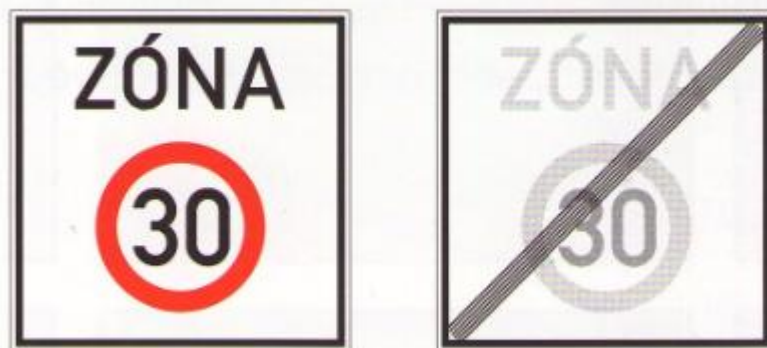
Navrženým opatřením je demontáž stávajícího svislého značení, konkrétně všech na obrázku zobrazených značek č. P4 „Dej přednost v jízdě!“ tím dojde na všech křižovatkách v této oblasti k úpravě přednosti na „Přednost v jízdě zprava“.

Obrázek 52 - Chybné svislé značení v oblasti Na Lhotách - značka č. IP25a a č. B20a a značka č. IP25b a č. B20b

Doporučuje se celou tuto oblast navrhnout jako „Zónu 30“. To znamená osadit všechny tři vjezdy do této oblasti z ulice Pardubické dopravními značkami č. IP25a „Zóna s dopravním omezením“ se symbolem dopravní značky č. B20a „Nejvyšší dovolená rychlost 30km/h“ pro začátek „Zóny 30“, a dopravními značkami č. IP25b „Konec zóny s dopravním omezením“.

Při realizaci navrženého opatření se doporučuje vhodně upozornit rezidenty na změnu pravidel v této oblasti pomocí informační kampaně v místním zpravodaji, nebo například formou letáků.

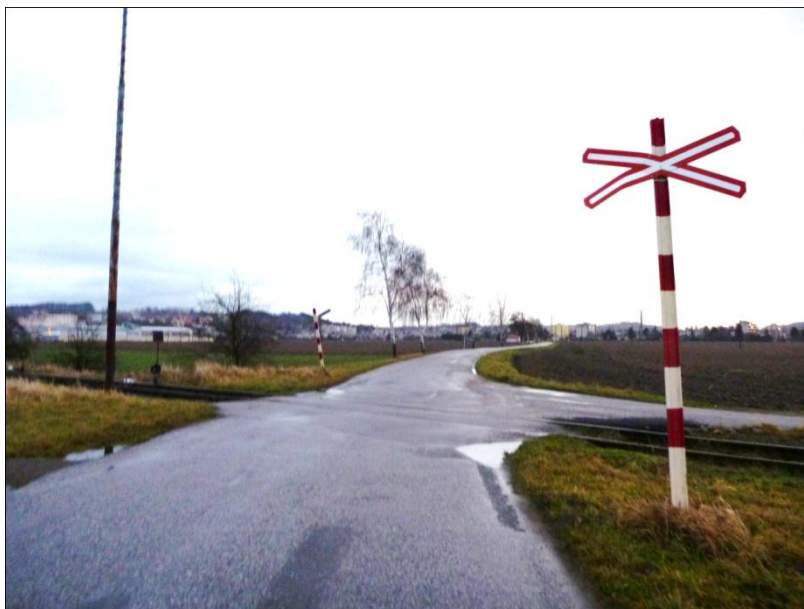
Na výjezdu z Chocně ulicí Újezdská se přibližně 250m za hranicí města nachází křížení železniční vlečky s pozemní komunikací.

Toto křížení je označeno výstražnými kříži (značka č.A32a „Výstražný kříž pro železniční přejezd jednokolejný“) a předznamenáváno návěstími deskami (značky č.A30, A31a, A31b a A31c) v obou směrech.

Tato vlečka je však v podstatě nevyužívaná.
